OBLAGANJE FASADE KAMENIM PLOČAMA

Napisao Živojin Vujanović

Na ovom primeru prikazane su greške projektanta, izvođača radova i investitora u oblaganju fasade kamenom.

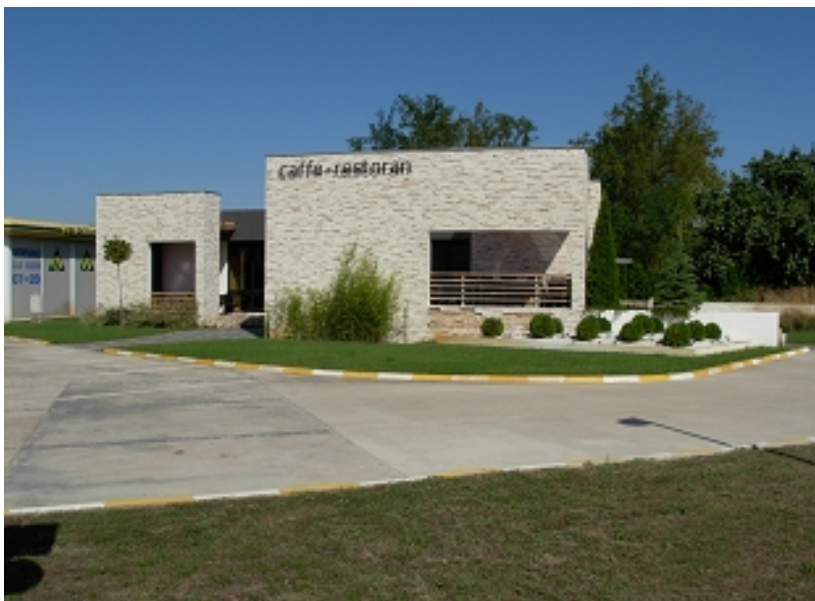
Slika restorana od strane klijenta. Kupio materijal a izvođač radova izvo lepljenje

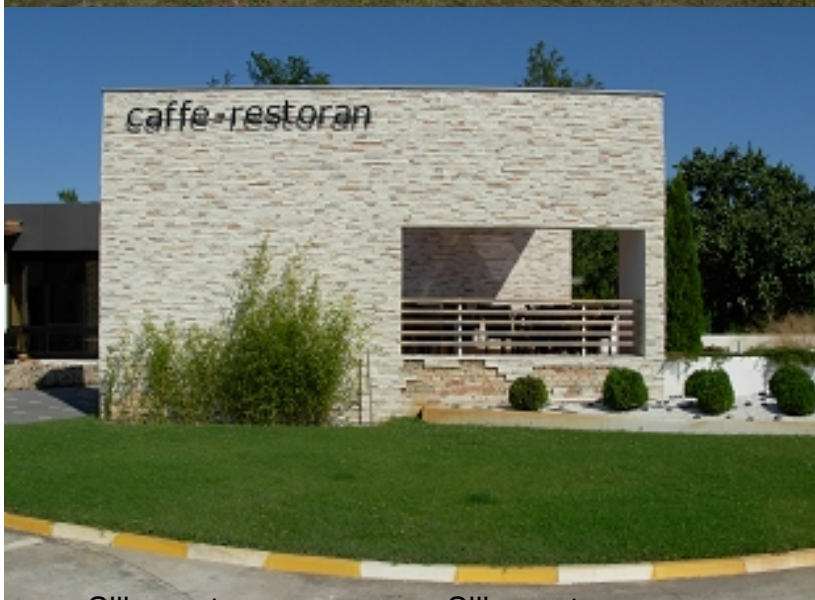
Slika pokazuje kako je kamena fasada otpala

Uzrok oštećenja je nepažnja izvođača radova koji nije koristio adekvatne metode i materijale za lepljenje kamena. Nakon nekoliko godina kamena fasada otpala je sa zgrade. Ovo je rezultat loše izvedbe radova i nepažnje izvođača radova.
